Colloque CNIDECA

25 avril 2024

**Le gonflement-retrait des sols argileux :
un problème de saison ?**

**RETRAIT – GONFLEMENT
DES SOLS ARGILEUX**

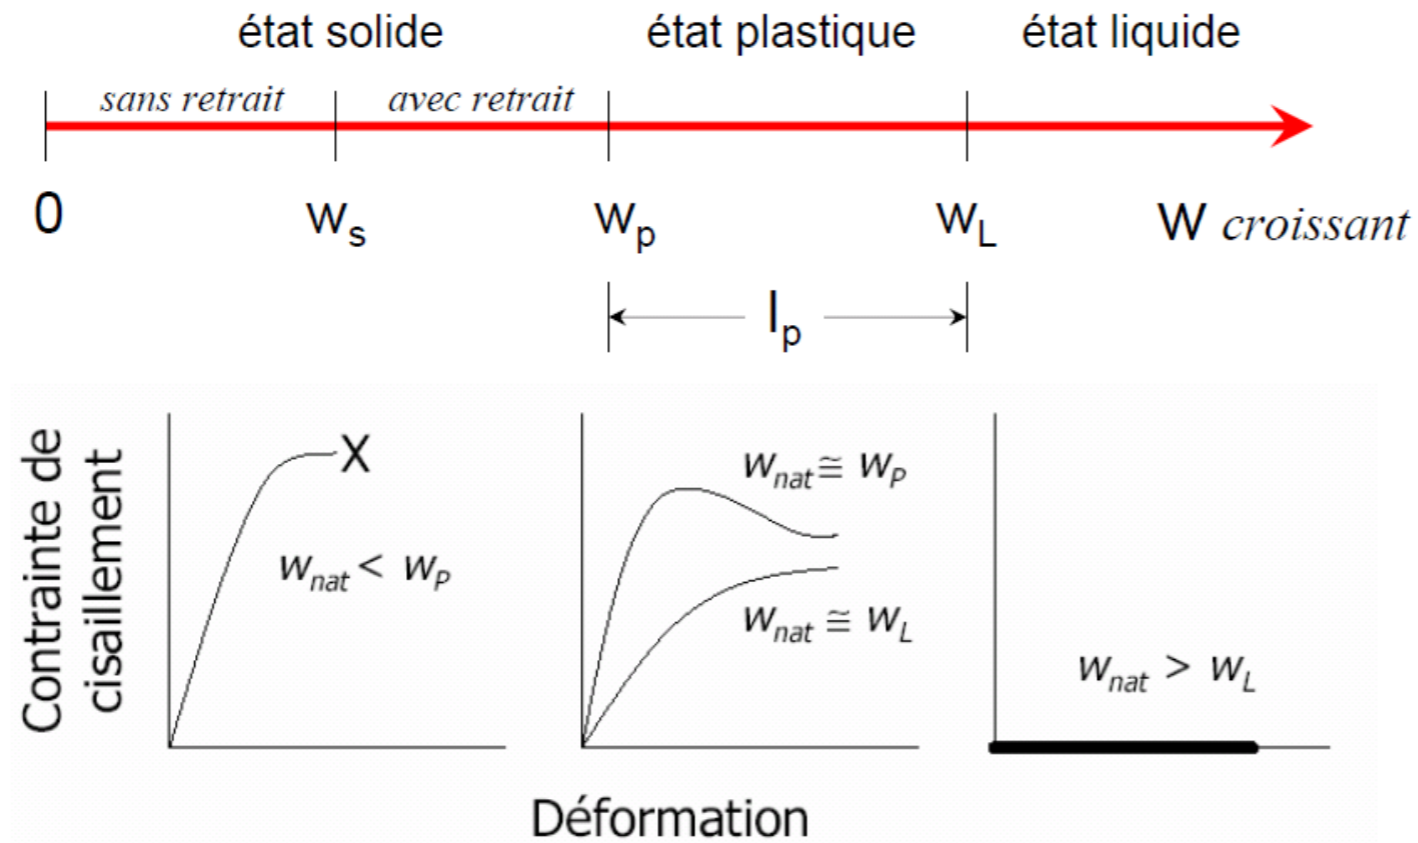
Comportement des sols fins avec la variation de w

état liquide

- pas de capacité portante

état plastique

- fortes déformations

état solide (avec retrait)

- déformations élastiques

état solide (sans retrait)

- pas de changement de

volume avec la baisse de w

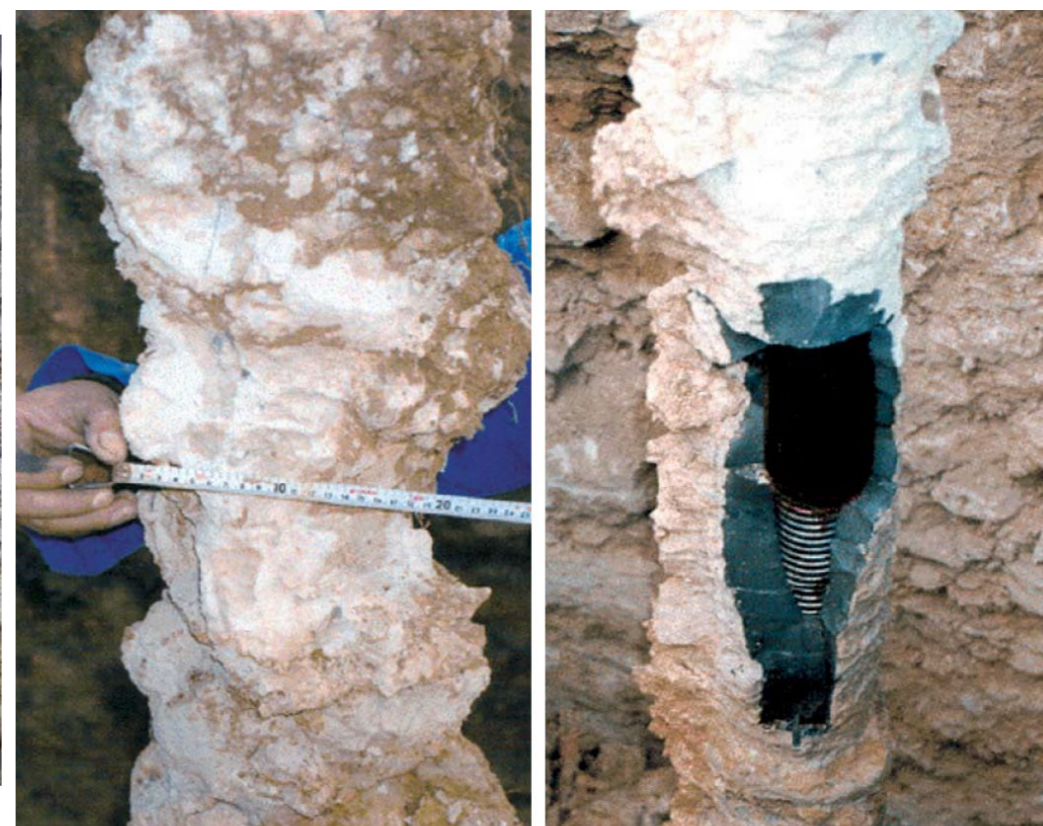
Photo n° 13 : bulbes de boulons d'ancrage déterrés (photos Ischebeck).

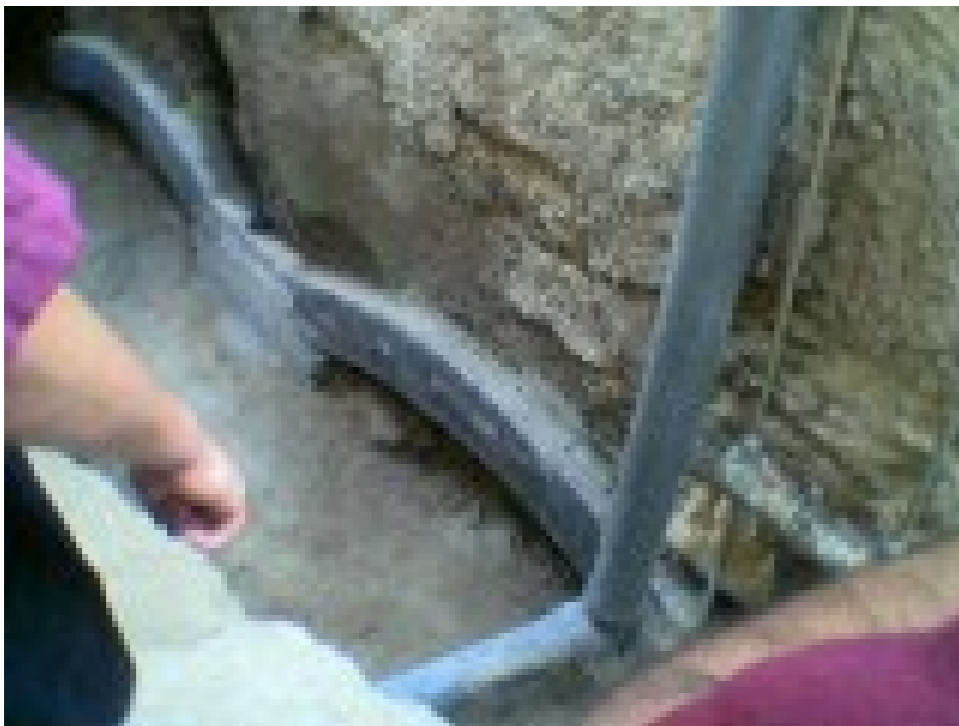
Désordres intérieurs au RDC haut mettant en évidence un affaissement du plancher vers façade avant

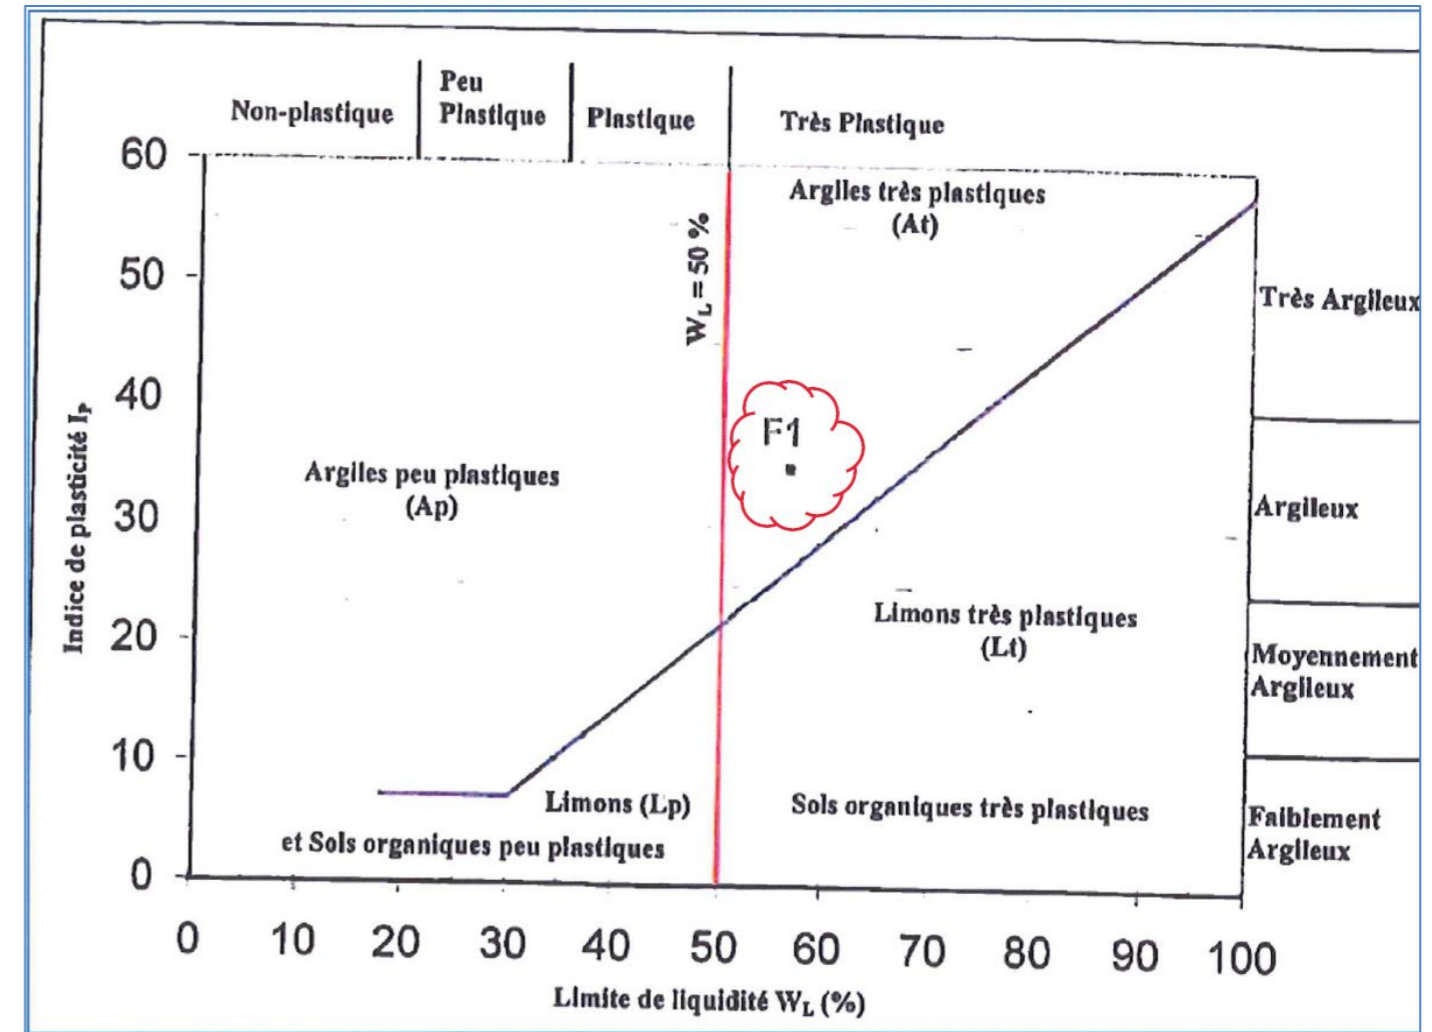
Le sol, constitué par des argiles, peut être défini, d'après la classification des sols fins sur le diagramme de CASAGRANDE, comme suit :

Argiles très plastiques gonflantes
